THÈSE

Pour l'obtention du diplôme de Doctorat en Sciences

**Les enjeux de la requalification urbaine
du centre historique de Béjaïa**

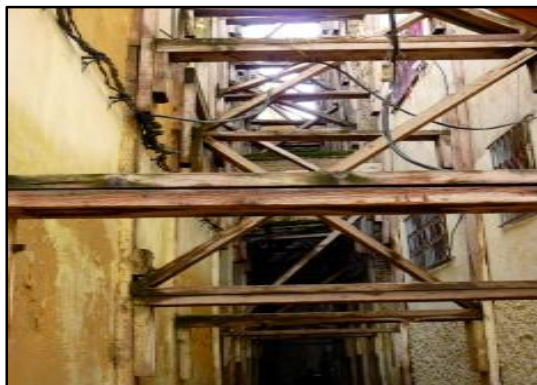
de financier des propriétaires désirant entreprendre des opérations de réhabilitation de leurs habitations, la consolidation des bâtisses menaçant ruine afin de préserver la vie des habitants et leurs biens, et enfin la stabilisation des bâtisses qui sont en cours de dégradation mais n'ayant pas encore atteint un stade final de dangerosité (Photos 32 et 33).

Photo n°32 : Travaux de consolidation des bâtisses de la médina de Fès

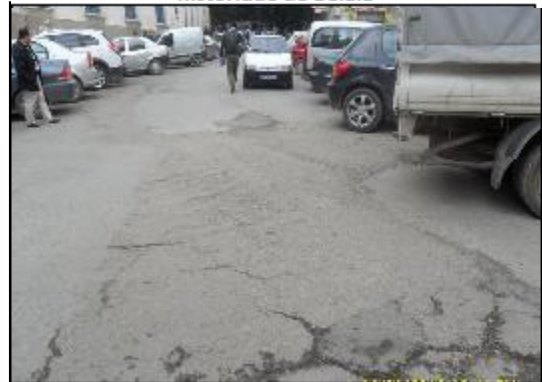
Photo n°64 : Chaussée en mauvais état au centre historique de Béjaïa

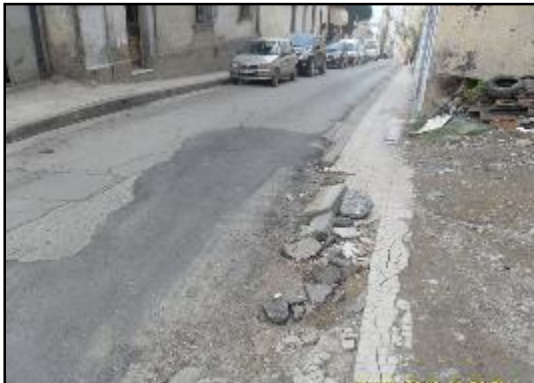
Photo n°65 : Chaussée et trottoir d'une voie tertiaire dégradés au centre historique de Béjaïa

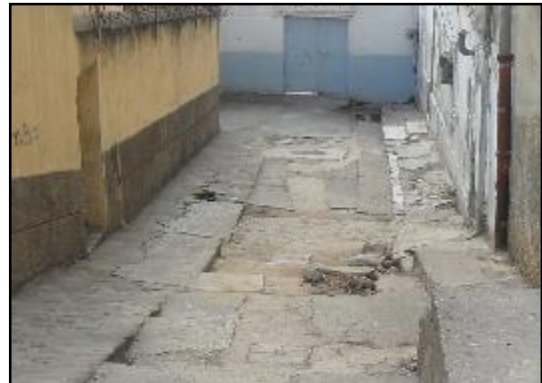
Photo n°66 : Une ruelle en mauvais état au centre historique de Béjaïa

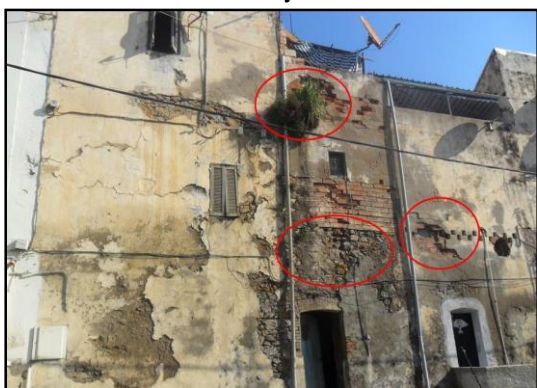
Photo n°108 : Un bâti dégradé au centre historique de Béjaïa

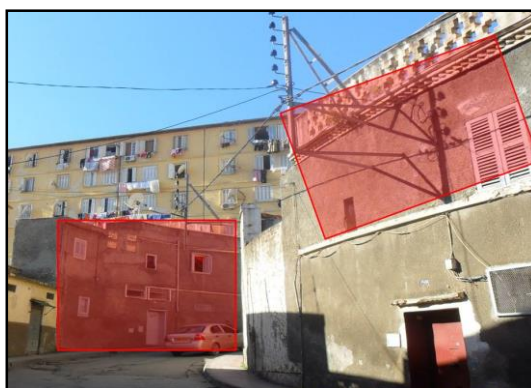
Photo n°110 : Les interventions anarchiques sur le bâti du traditionnel du centre historique de Béjaïa

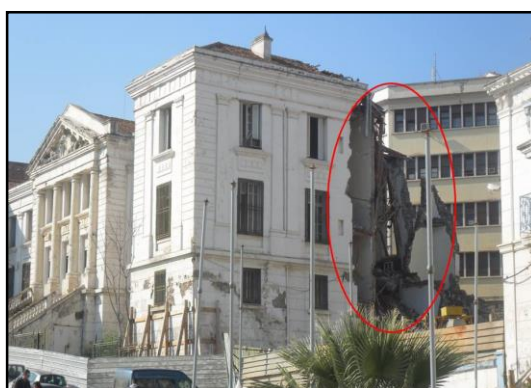
Photo n°111 : L'état de dégradation de l'ex-tribunal de Béjaïa

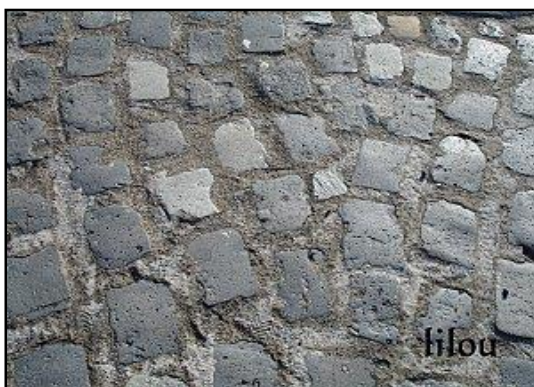
Photo n°130 : Type de pavage choisi pour le revêtement des ruelles et des impasses

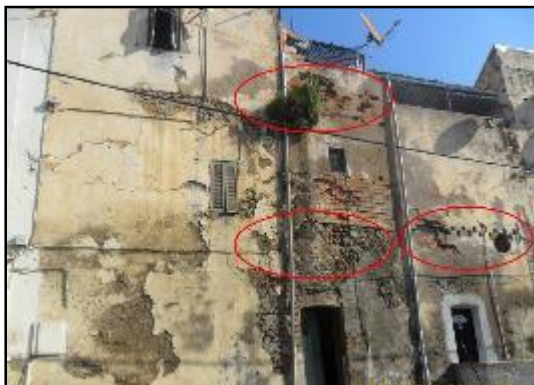
Photo n°149 : Une façade dégradée d'une maison traditionnelle au centre historique de Béjaïa

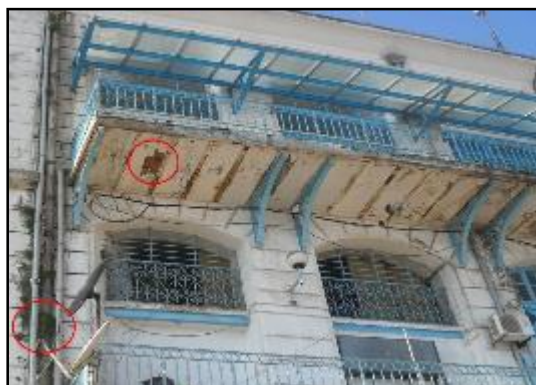
Photo n°154 : Habitat colonial collectif : Une façade dégradée au centre historique de Béjaïa

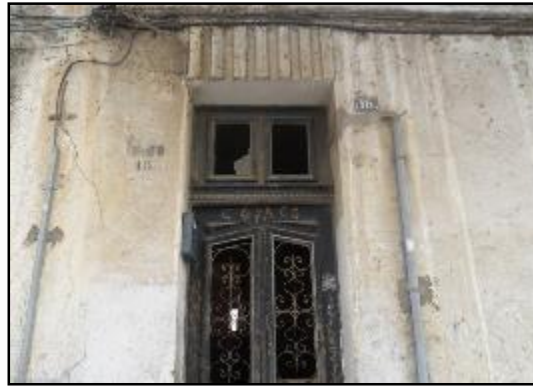
Photo n°157 : L'état dégradé d'une maison coloniale individuelle au centre historique de Béjaïa
